# GEOTEKNISK NOTAT

Oppdragsnavn **Politistasjon på Magnormoen**  
Prosjekt nr. **1350043269-007**  
Kunde **Statsbygg**  
Notat nr. **G-not-001**  
Versjon **Rev04**  
Til **Statsbygg v/Arne Solberg**  
Fra **Rambøll Norge AS v/Håvard Skaar og Ramböll Sverige AB v/Joakim Persson**

Foreliggende notat omhandler vurdering av områdestabilitet iht. norsk og svensk regelverk. Notatet er delt opp i to deler som presenterer vurdering av områdestabilitet på henholdsvis norsk og svensk side.

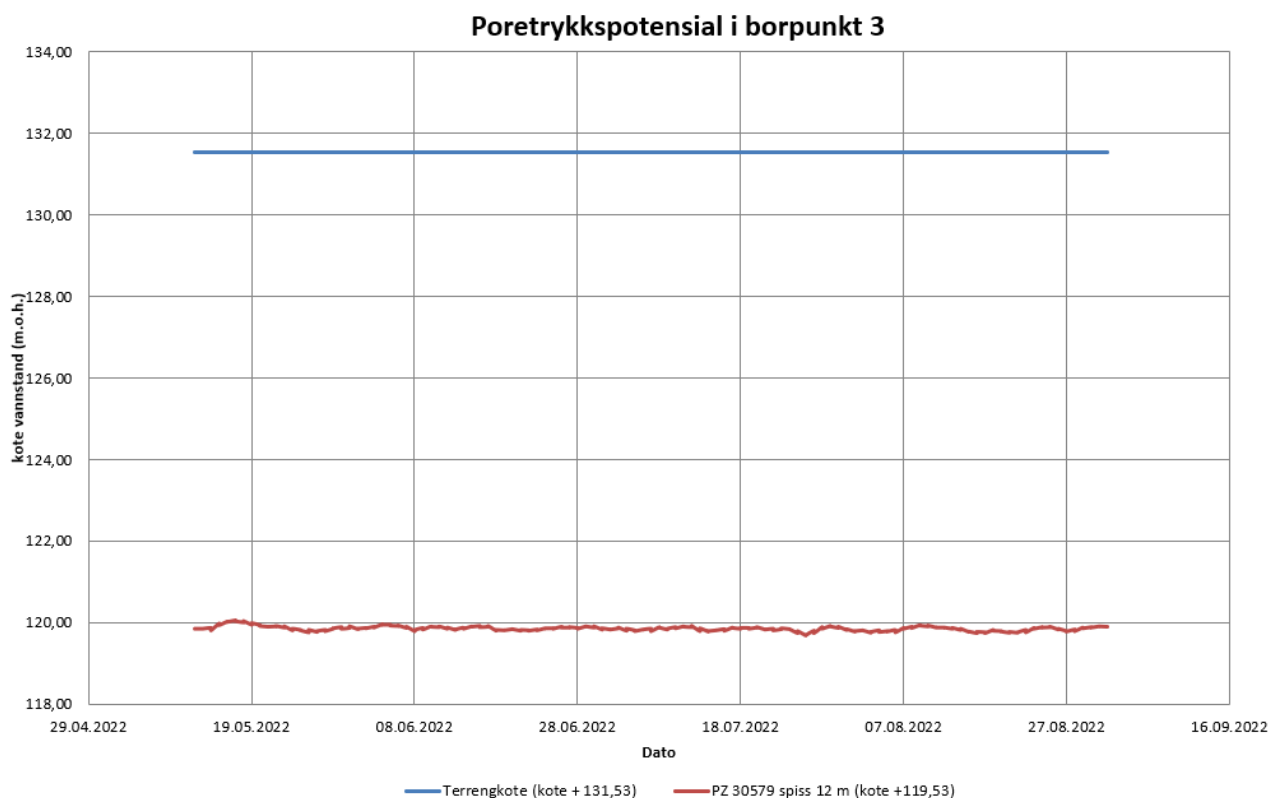
**Figur 6: Målte verdier fra piezometer.**

Det ble installert et elektrisk piezometer i borpunkt 3 på kote + 131,53 den 12.05.2022. Piezometeret ble installert på 12 meters dybde, tilsvarende kote + 119,53. Avlesinger samme dag gav null respons i poretrykk.

Avlesing av piezometeret 01.09.2022 viser at grunnvannstanden i borpunkt 3 ligger på kote + 120, se Figur 6.

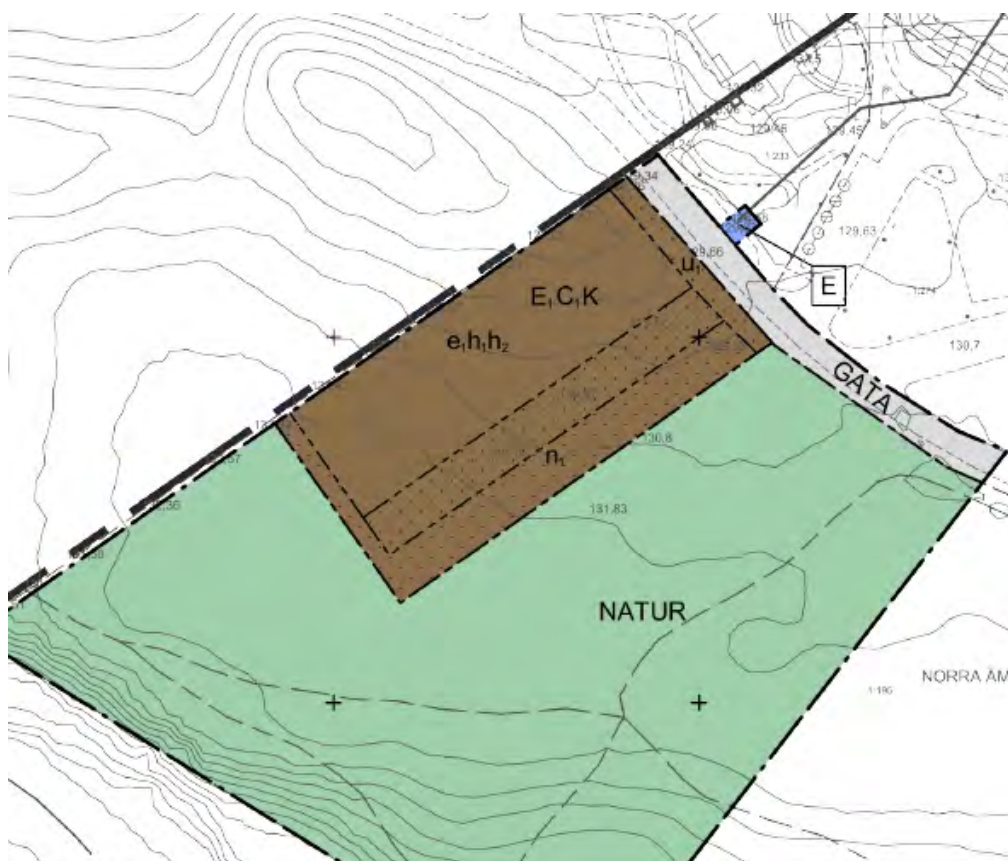
Figur 12: Planerad detaljplan

Aktuellt område ligger väster om Charlottenberg vid den norska gränsen nära riksväg 61. Större delen av området är plant förutom i sydvästra delen av området där det lutar kraftigt ner till Vrångsälven. Planerad byggnation är en polisstation på båda sidor gränsen i området markerat med brunt i Figur 12.
