# RAMMEPLAN VAO

## MAGNORMOEN KONTROLLSTASJON

| Oppdragsgiver | Statsbygg | Prosjektnummer | 2313482-UO1 |

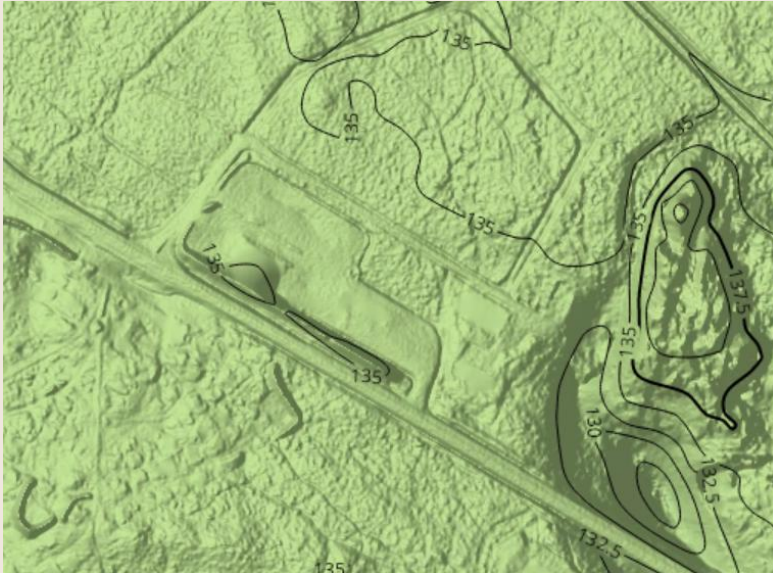
Topografien i området er relativt flat, med terrenghøyder som varierer mellom kote 130 og 135 moh.

Figur 3: Utsnitt viser topografien i området.

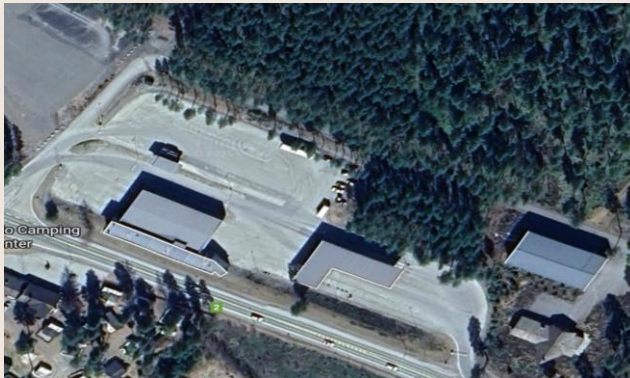
Eksisterende bygg består av 2 bygg som tilhører dagens kontrollstasjon, og 2 andre bygg ti lager etc. ved siden av disse. Det er en større asfaltert flate på om lag 3 000 m<sup>2</sup>, beliggende mellom Magnormoen kontrollstasjon og tiltaksområdet

Figur 6: Utsnitt over eksisterende bygg og infrastruktur.

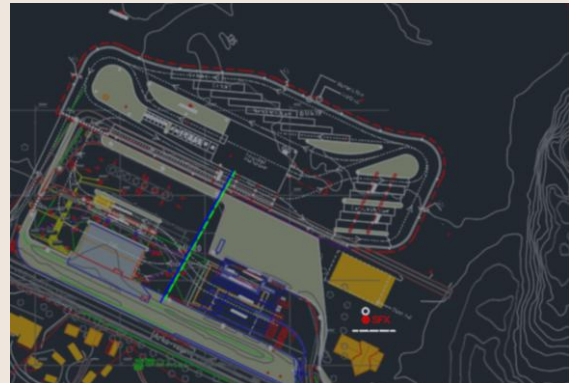
Figur 7: Viser plantegning over fremtidig bygg og infrastruktur.

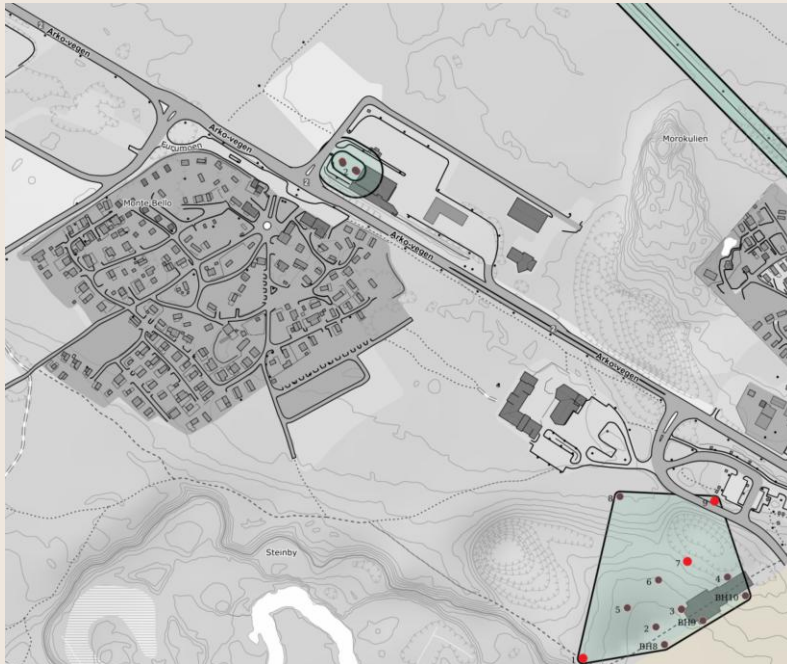
På bildet under vises et oversiktskart over tidligere borehullsprøver. Den røde prikken nede i høyre hjørne viser tre boreprøver med påvist kvikkleire. Fra borehullene med påvist kvikkleire til kontrollstasjonen er det omtrent 400 meter. Løvlien Georåd gjennomførte en geoteknisk undersøkelse av i 2009 på kontrollstasjonen, men det foreligger ingen rapporter i NADAG på disse.

Figur 9: Utsnitt over geotekniske undersøkelser. Hentet fra NGU.no.

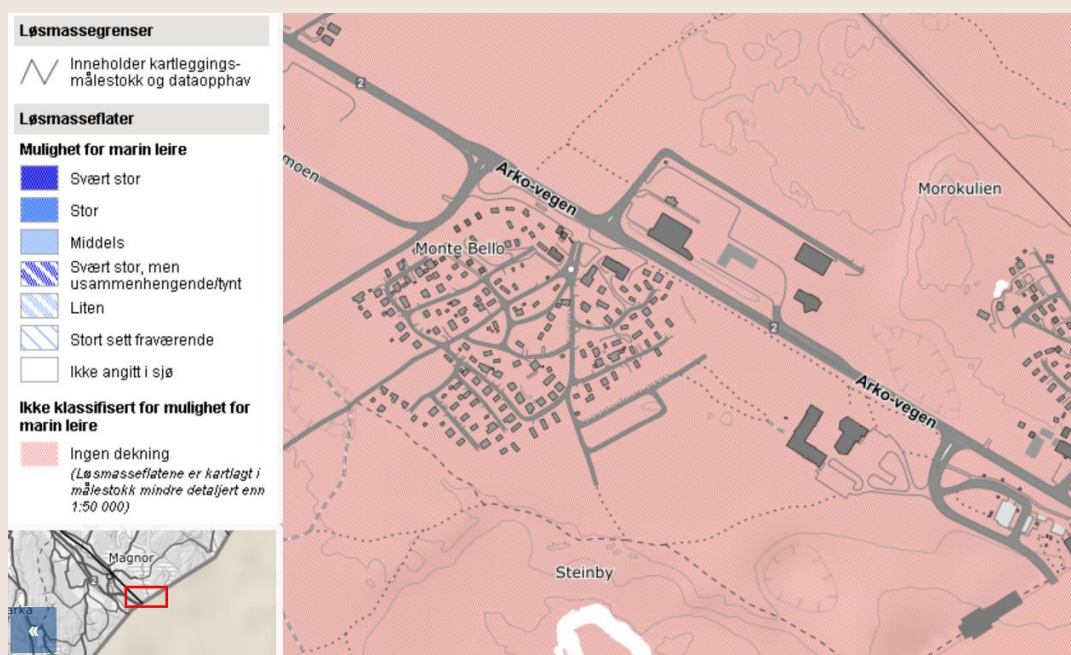
NGU sitt løsmassekart, Figur 10, viser at stedet ikke er klassifisert for mulighet for marin leire, men marine avsetninger kan forekomme fordi arealet er under marin grense.

Figur 10: Utsnitt viser kart over mulighet for marin leire. Hentet fra NGU.no.

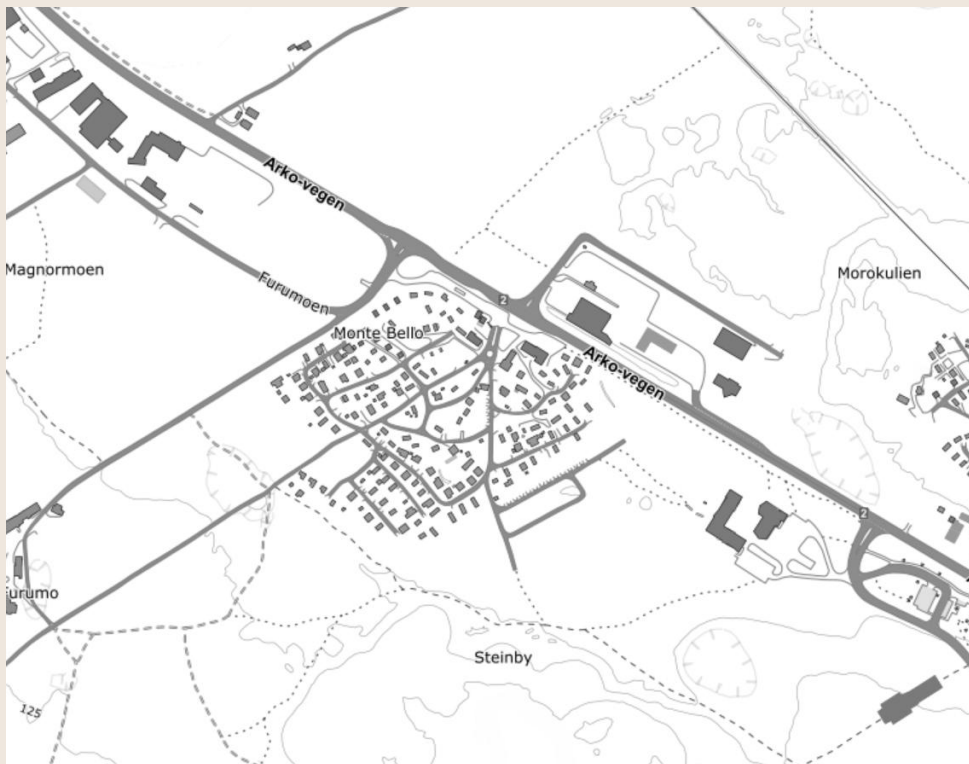
NGUs temakart for infiltrasjonspotensial viser ingen data på dette området. Men data på områder i nærheten tyder på at området er antatt til å ha et lite til middels godt infiltrasjonspotensiale.

Figur 11: Utsnitt viser infiltrasjonspotensiale. Det er ikke noe data på dette i området. Hentet fra NGU.no.

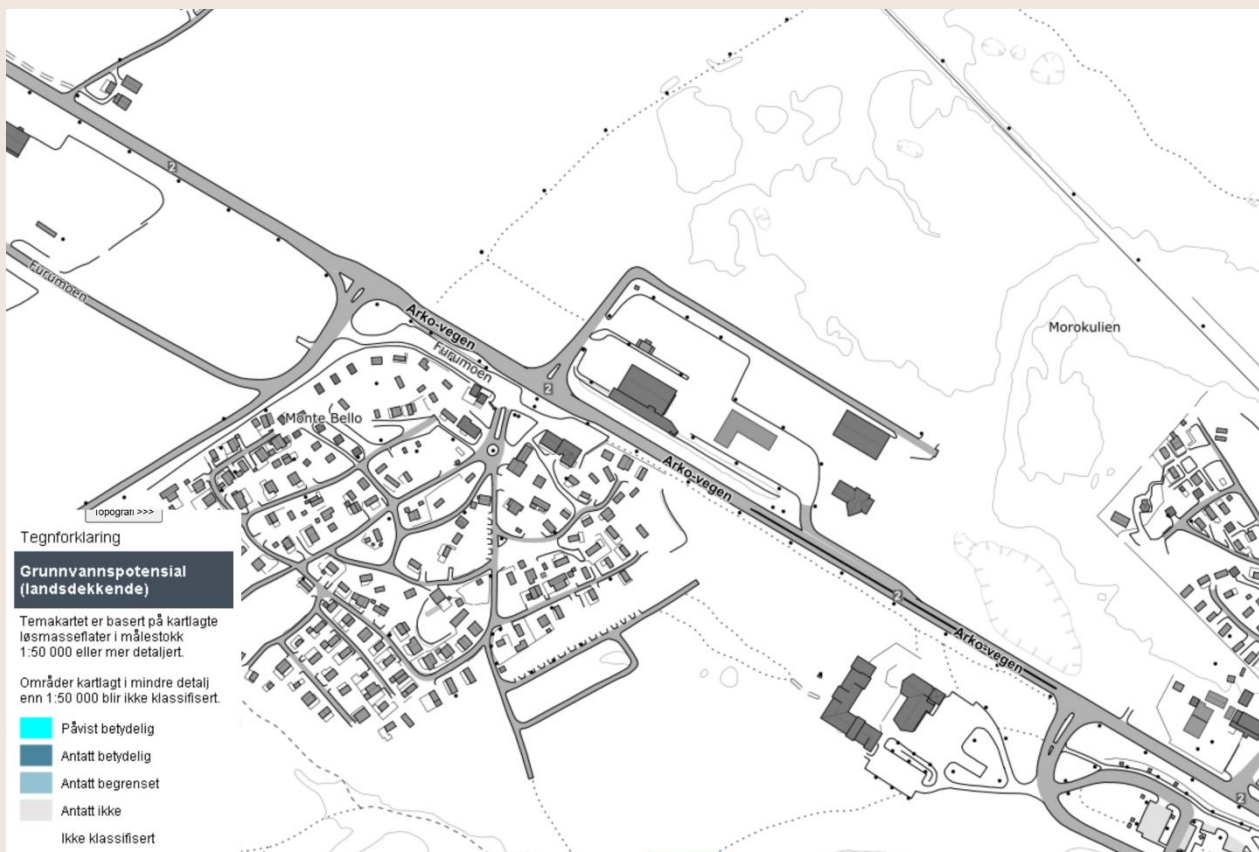
Det er heller ingen registreringer av grunnvannspotensiale fra NGU i sin database innenfor området. Dette fremkommer av Figur 12.

Figur 12: Utsnitt fra kartlag for grunnvannspotensiale hos NGU. Kartet viser "Ikke klassifisert".

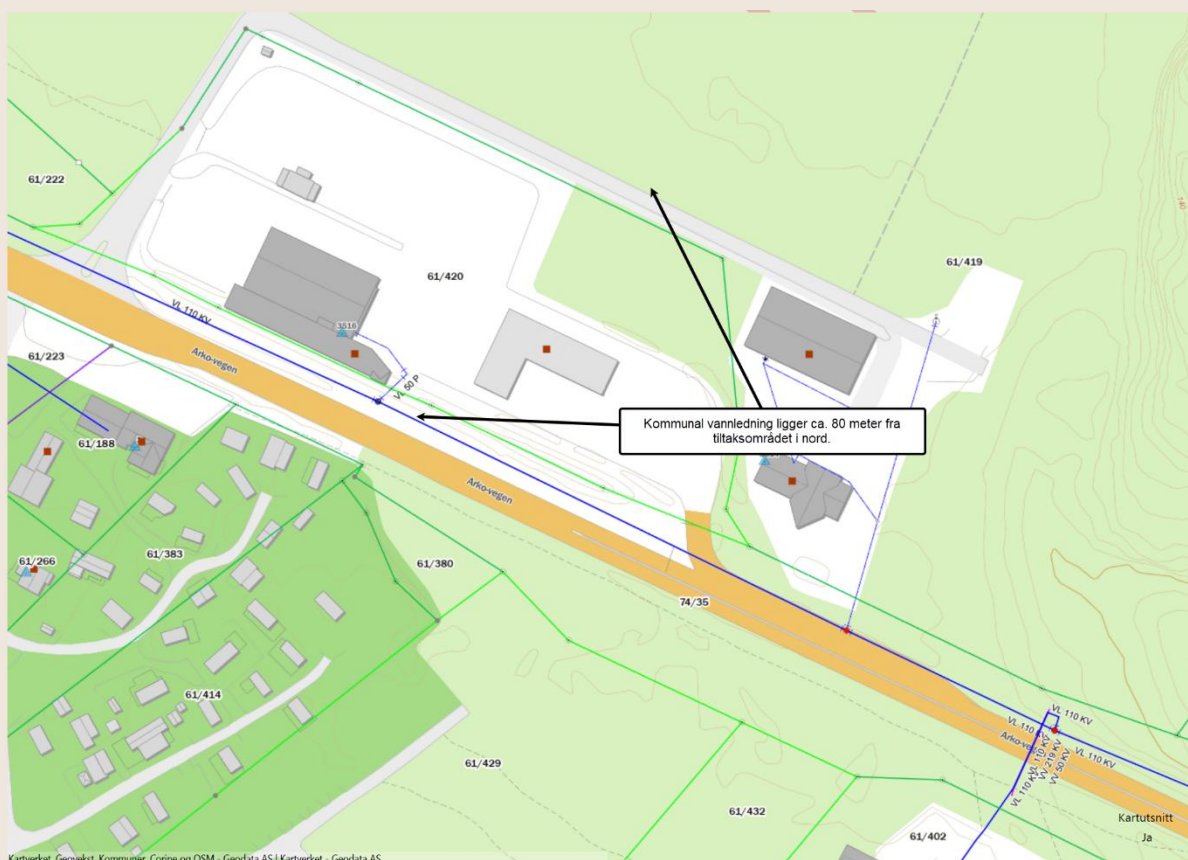
Dagens bygg er i dag forsynt via en 110-ledning som går langs Arko-vegen. Denne har i dag en 50mm avgreining til dagens bygg og vist i Figur 13.

Figur 13: Utsnitt over eksisterende 110 vannledning langs Arko-Vegen.

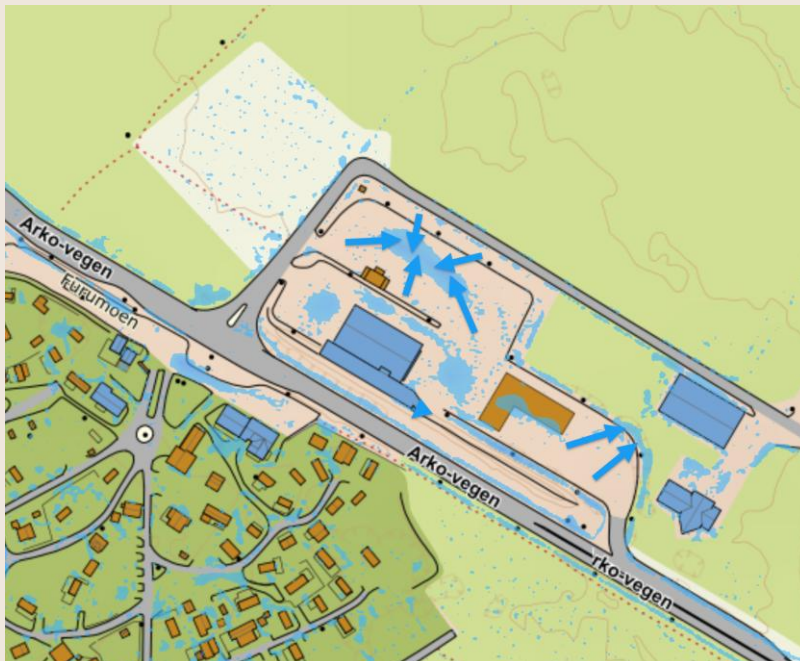
Bildet under viser vannansamling ved trinn 1 hendelse, med filter på 10 mm nedbør. Utsnittet er hentet Scalgo Live. Som det fremkommer av figuren er det noe ansamling av vann på flatene rundt eksisterende stasjon, mens tiltaksområdet i nord er fritt for vann.

Figur 16: Utsnitt over vannansamling ved 10 mm nedbør i trinn 1 hendelse. Kilde: Scalgo Live.

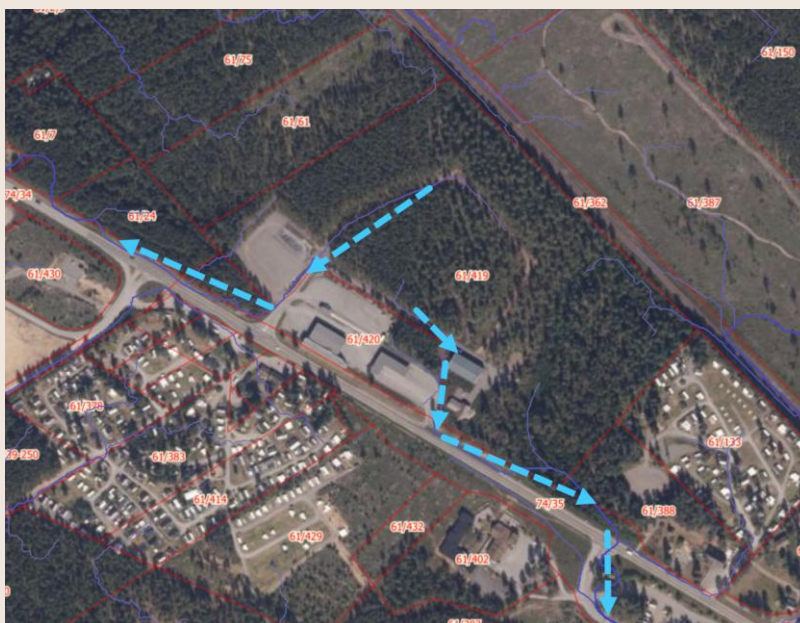
Figur 17: Flomvei fra området idag. Utbyggingsområde har flomvei vestover og mot Vrangselva.
