Dato: 07.11.2025  
Dokumentnr.: 119375n1  
Prosjektnr.: 115709  
Utarbeidet av: Mina Klemmetsby Jensen  
Kontrollert av: Sivert S Johansen

**Eidskog. 1246031 Magnormoen kontrollstasjon  
Områdestabilitet iht. NVEs veileder 1/2019 «Sikkerhet mot kvikkleireskred»**

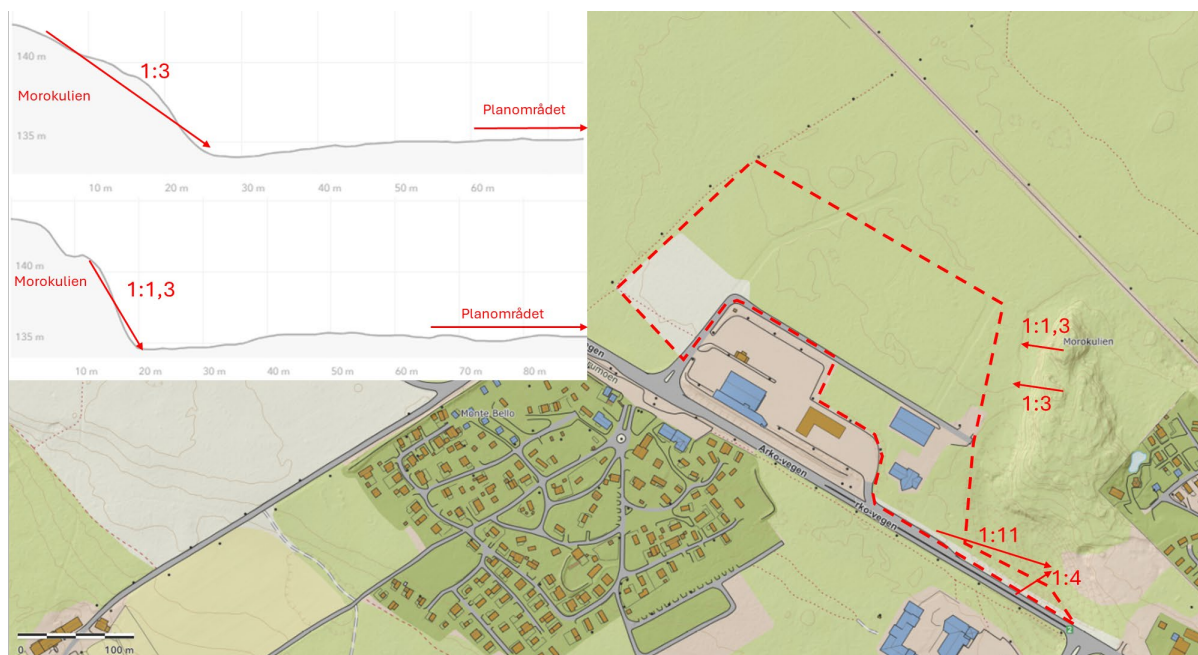
Kart basert på høydedata viser at det forekommer bratte skråninger øst for planområdet, med helninger på hhv. 1:1,3, 1:3, 1:4 og 1:11. Skråningene strekker seg enten ned fra Morokulien mot planområdet, eller fra planområdet og videre mot forsenkningen i terrenget sør for Morokulien. Se figur 2. Tilgjengelig kartverk viser fjell i dagen ved Morokulien.

Figur 2: Kartutsnitt fra hoydedata.no. Helninger og planområdet er omtrentlig markert i rødt.

Mot nord og vest er det tilnærmet flatt. Tilsvarende i retning syd frem til Vrangselva. Elva ligger med lokalt brattere elveskråninger mer enn 250 m syd for Arko-vegen.

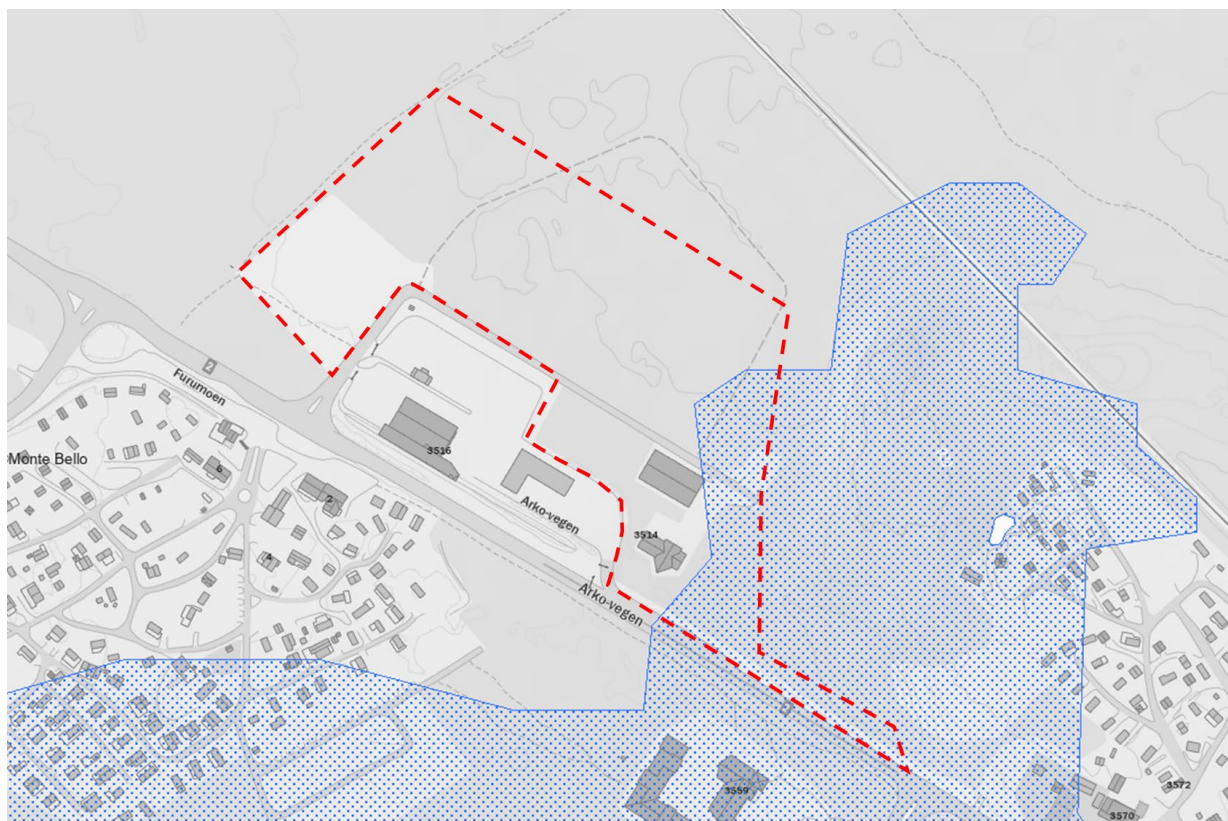
Figur 3 viser kartutsnitt fra NVEs temakart for kvikkleireskred. Dette viser at deler av planområdet i øst ligger innenfor et mulig aktsomhetsområde for kvikkleireskred (blå skravur). Planområdet ligger ikke innenfor eller i umiddelbar nærhet til en kartlagt faresone.

Figur 3: Kartutsnitt fra NVE.no sitt temakart for kvikkleireskred. Planområdet er omtrentlig markert i rødt.

| Steg | Del 1 Aktsomhetsområder | |
|---|---|---|
| 1 | <p><b>Undersøk om det finnes registrerte faresoner (kvikkleiresoner) i området</b></p> <p>NVEs temakart for kvikkleireskredfare (<a href="https://temakart.nve.no/tema/kvikkleire">https://temakart.nve.no/tema/kvikkleire</a>) viser at planområdet ikke ligger innenfor eller i umiddelbar nærhet til en faresone. Se figur 3.</p> | Utført |

| 2/3 | <p><b><i>Avgrens områder med mulig marin leire / Avgrens områder med terreng som kan være utsatt for områdeskred</i></b></p> <p>Steg 2 og 3 er vurdert samlet.</p> <p>Iht. NVEs temakart for kvikkleireskred vist på figur 3, ligger deler av planområdet i øst innenfor aktsomhetsområdet for kvikkleireskred.</p> <p>Dette aktsomhetskartet kombinerer områder med marine avsetninger (steg 2) og vurdering av topografien for terreng som kan være utsatt for områdeskred iht. terrengkriterier i NVE veileder 1/2019 (steg 3).</p> | Utført |
